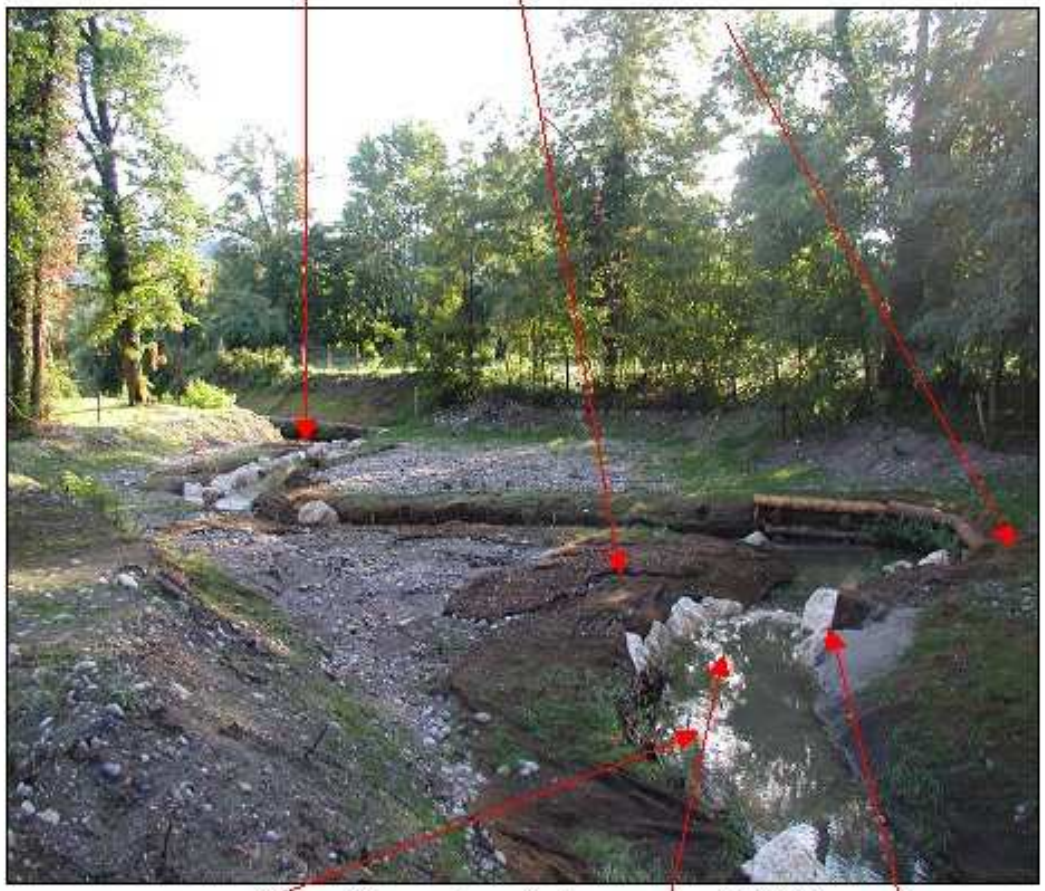
Ancien lit recalibré, absence de lit majeur et érosion des berges

Protection de berges :
enrochements, géotextile et caisson végétalisé

Tressage

Blocs en pied de berge

Seuil
